配置不给力 憾失5星

东风悦达起亚秀尔安全性深入解析

文、图/王占强

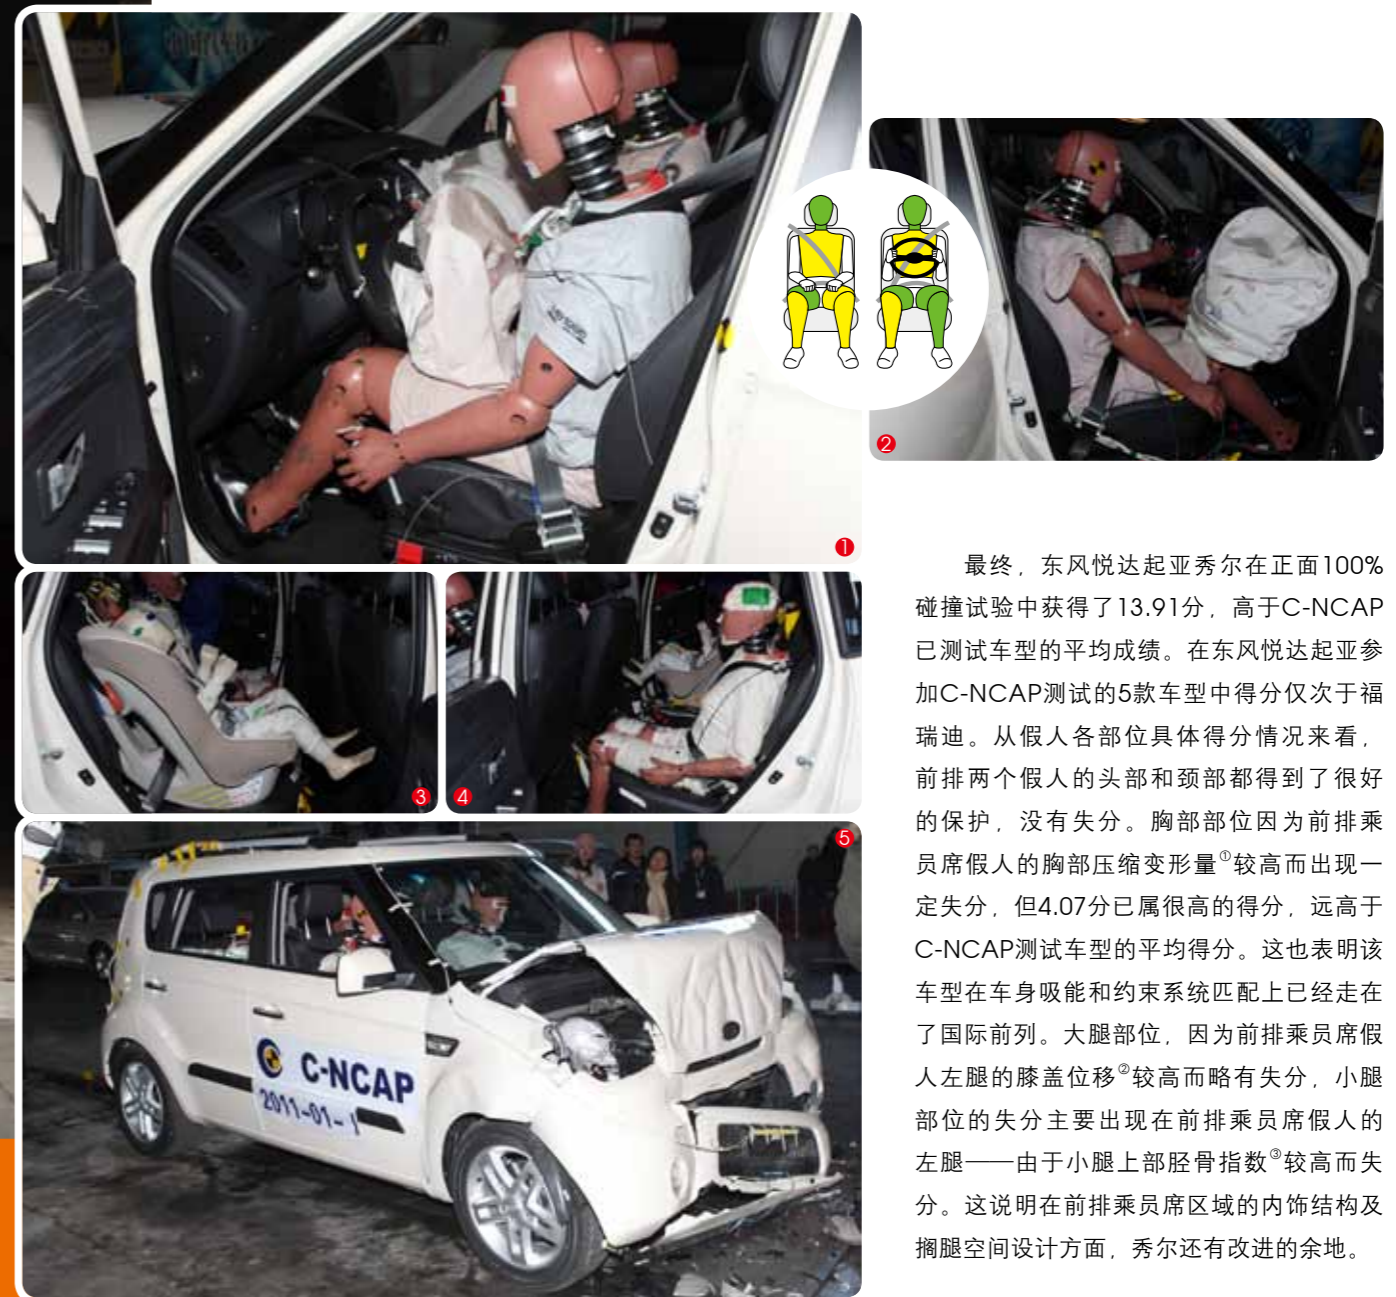
1. 正面100%碰撞试验后，驾驶席正面安全气囊顺利展开
2. 前排乘员席假人的左腿与手套箱在碰撞中有接触
3. 后排儿童假人约束系统表现很好
4. 后排女性假人坐姿保持正常
5. 发动机舱空间较大，因此吸能充分

秀尔的正面100%碰撞试验表现非常出色。从碰撞后该车型的形态来看，试验车型缓缓后退2m左右，发动机舱两端变形均匀一致，前挡风玻璃保持完整，这些迹象都表明该车型在碰撞过程中吸能比较充分，有利于降低车内乘员受到的冲击。从乘员舱内部来看，该车型的表现也比较理想，驾驶席及前排乘员席假人坐姿均保持稳定，安全气囊顺利展开，且与假人头部的接触痕迹清晰准确，安全带起到了很好的约束作用，后排女性假人和儿童假人的安全约束系统也没有失效。

最终，东风悦达起亚秀尔在正面100%碰撞试验中获得了13.91分，高于C-NCAP已测试车型的平均成绩。在东风悦达起亚参加C-NCAP测试的5款车型中得分仅次于福瑞迪。从假人各部位具体得分情况来看，前排两个假人的头部和颈部都得到了很好的保护，没有失分。胸部部位因为前排乘员席假人的胸部压缩变形量^②较高而出现一定失分，但4.07分已属很高的得分，远高于C-NCAP测试车型的平均得分。这也表明该车型在车身吸能和约束系统匹配上已经走在国际前列。大腿部位，因为前排乘员席假人左腿的膝盖位移^③较高而略有失分，小腿部位的失分主要出现在前排乘员席假人的左腿——由于小腿上部胫骨指数^④较高而失分。这说明在前排乘员席区域的内饰结构及搁腿空间设计方面，秀尔还有改进的余地。

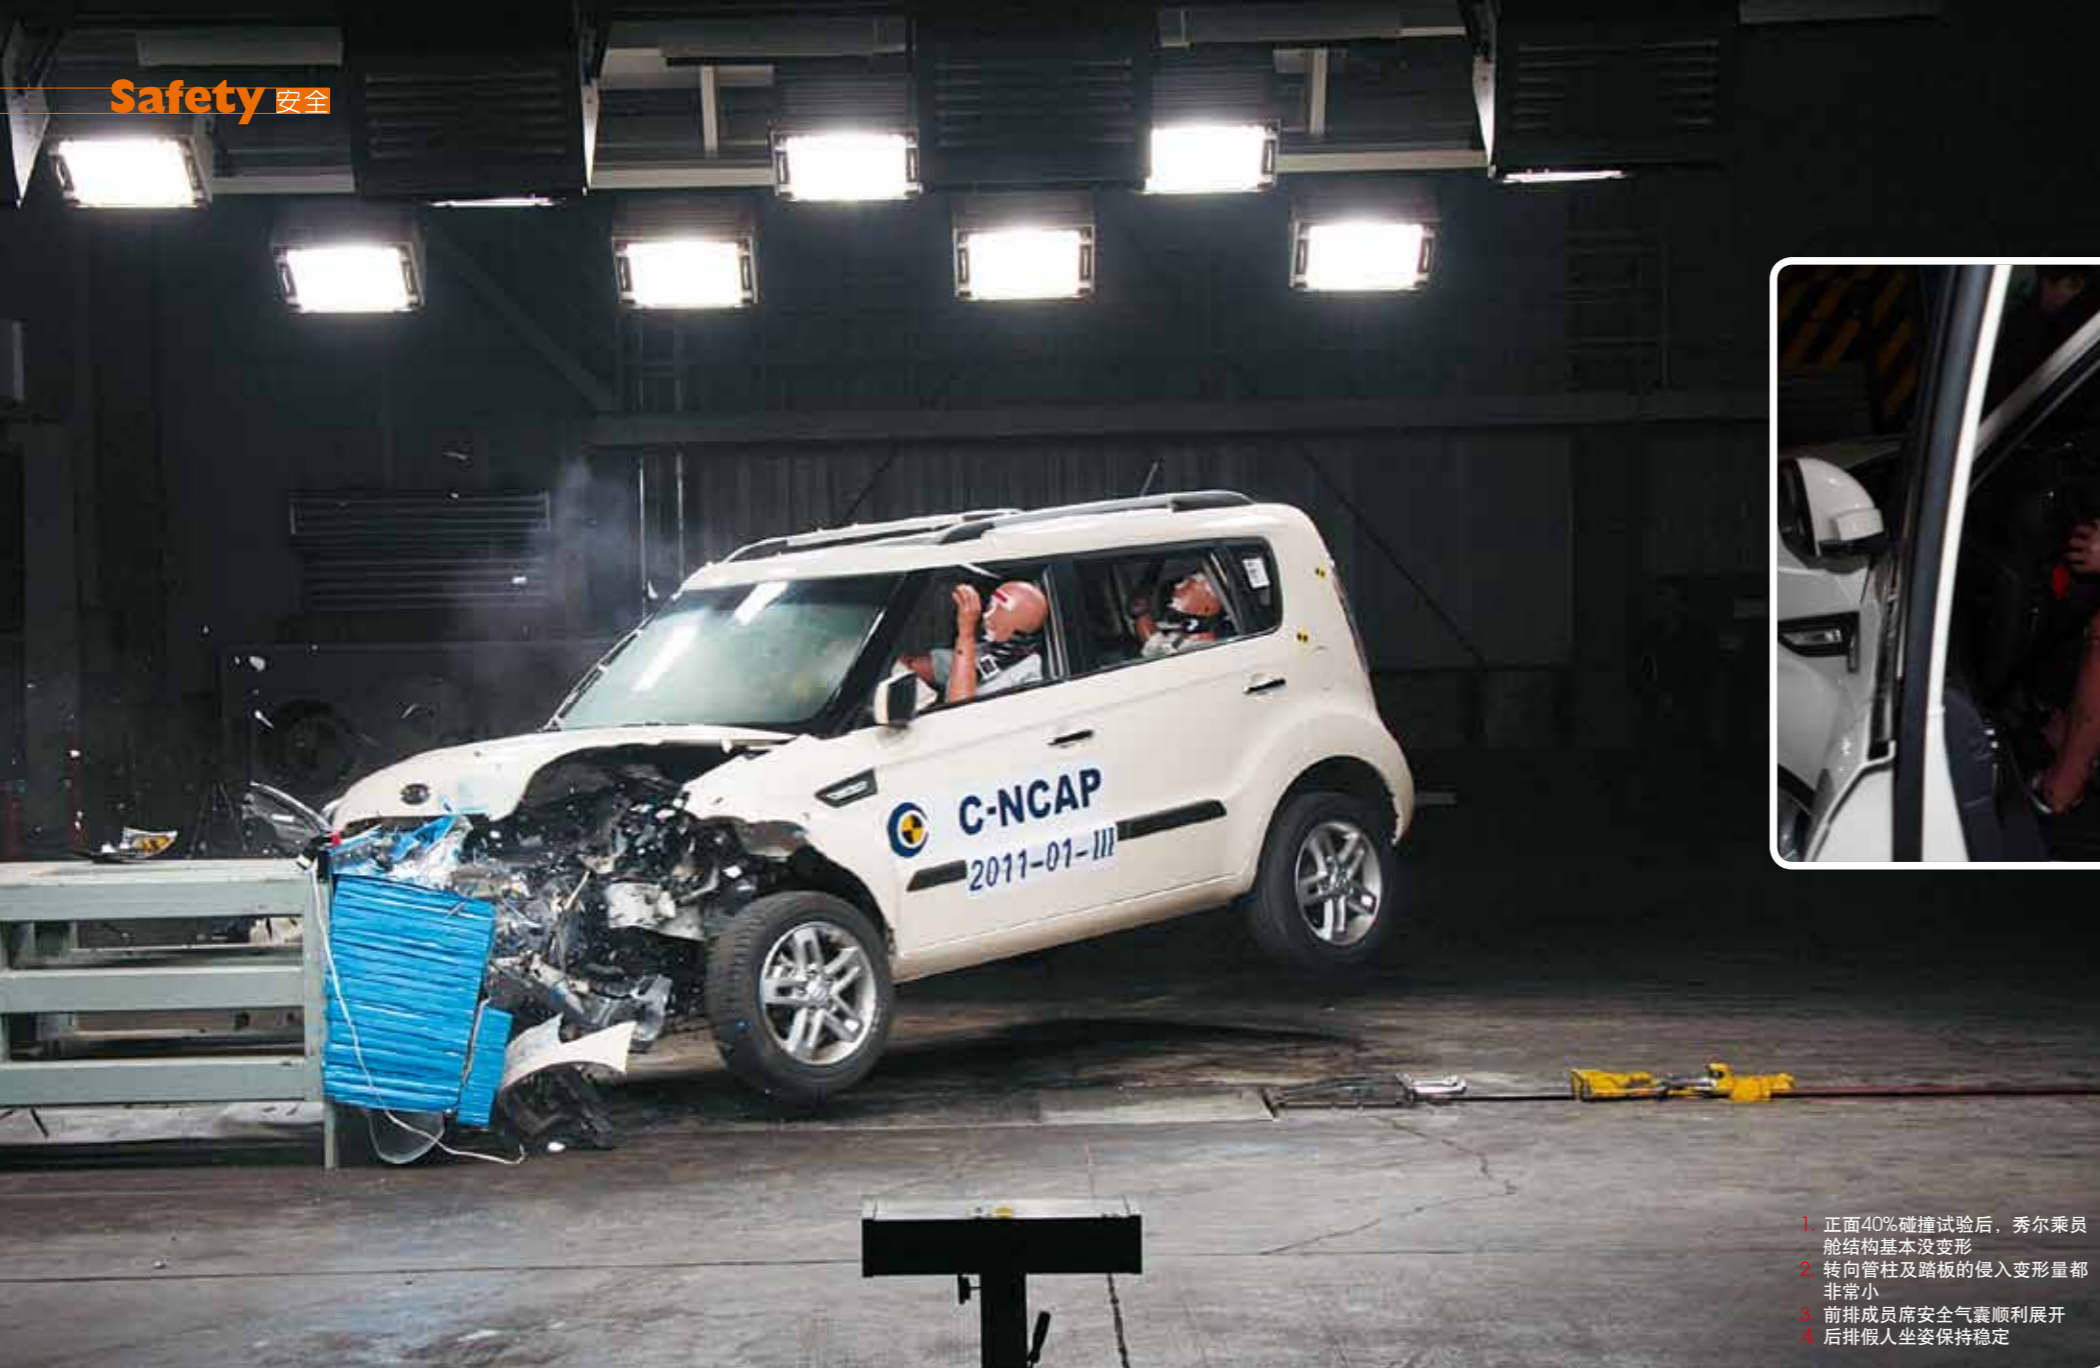
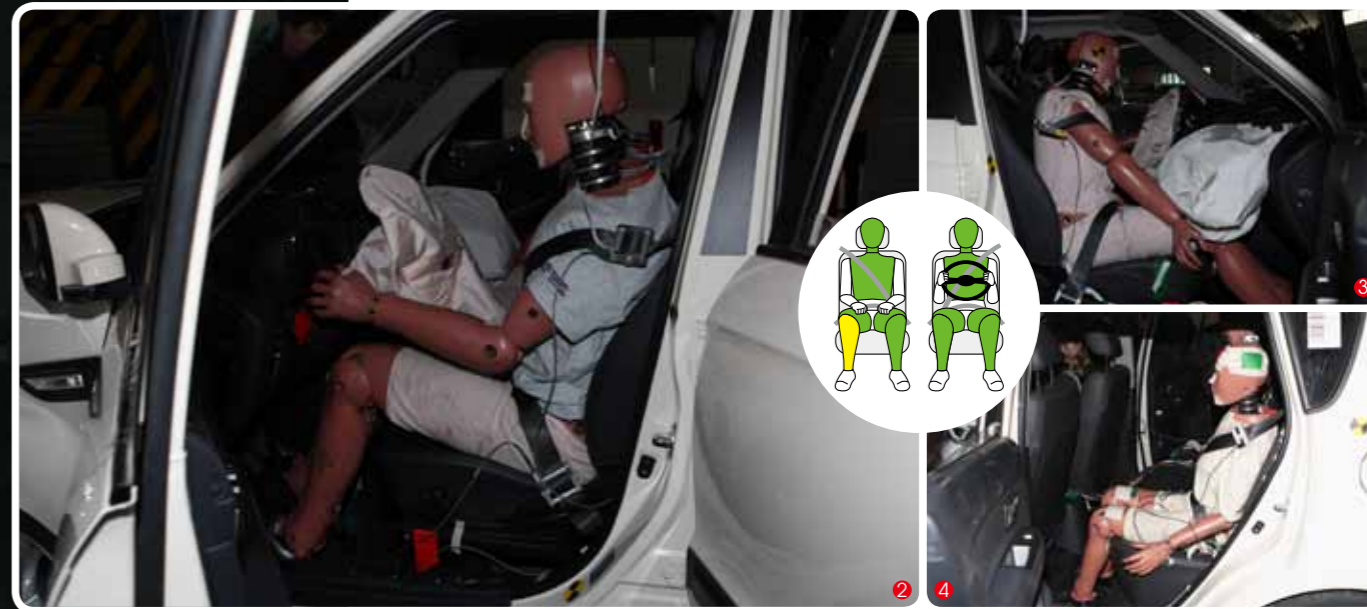
- 1 正面40%碰撞试验后，秀尔乘员舱结构基本没变形
- 2 转向管柱及踏板的侵入变形量都非常小
- 3 前排成员席安全气囊顺利展开
- 4 后排假人坐姿保持稳定

从试验后车辆的形态来看，碰撞后，车身前端变形很小，撞击侧轮胎没有发生爆胎，前挡风玻璃也保持完好，A柱结构没有发生明显的位移变形，而发动机舱的未撞击侧更是几乎没有变形，这些迹象都表明秀尔的车身很硬，在遭受到56km/h的正面40%碰撞后，乘员舱结构仍然保持稳定。乘员舱内部，转向管柱和踏板也没有发生明显的侵入变形，前排两个假人的腿部与内饰结构之间都有比较充裕的缓冲空间。

正面40%碰撞试验主要考核测试车型车身结构抵御侵入变形的能力，秀尔在该项试验获得了15.99分的高分，仅在假人的小腿部位失去了0.01分，是东风悦达起亚5款已测试车型中得分最高的。这一成绩表明，秀尔的车身结构非常合理，通过采用高强度钢板材料和先进的安全车身设计，使车身具有很高的刚度，进而使车内的两个假人在碰撞中得到了很好的保护。

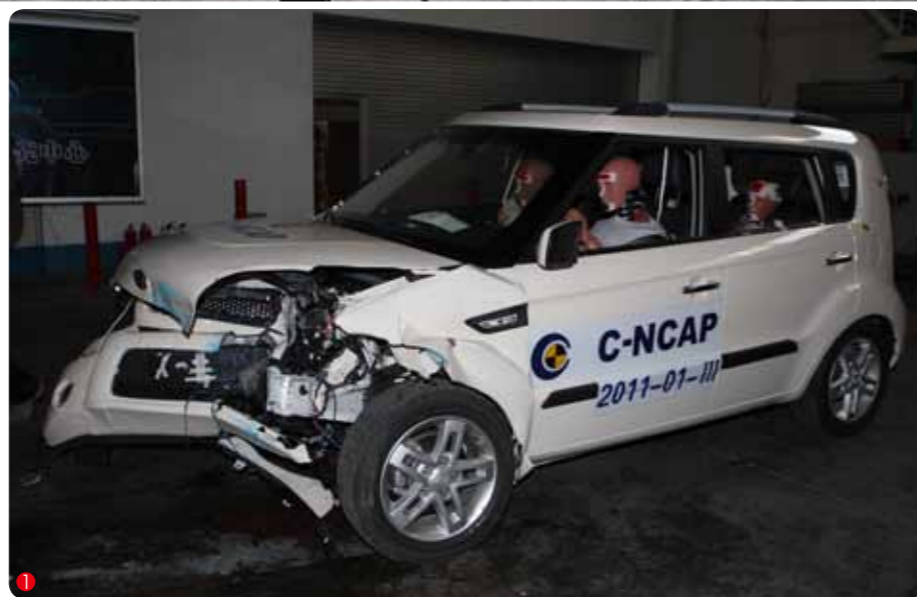
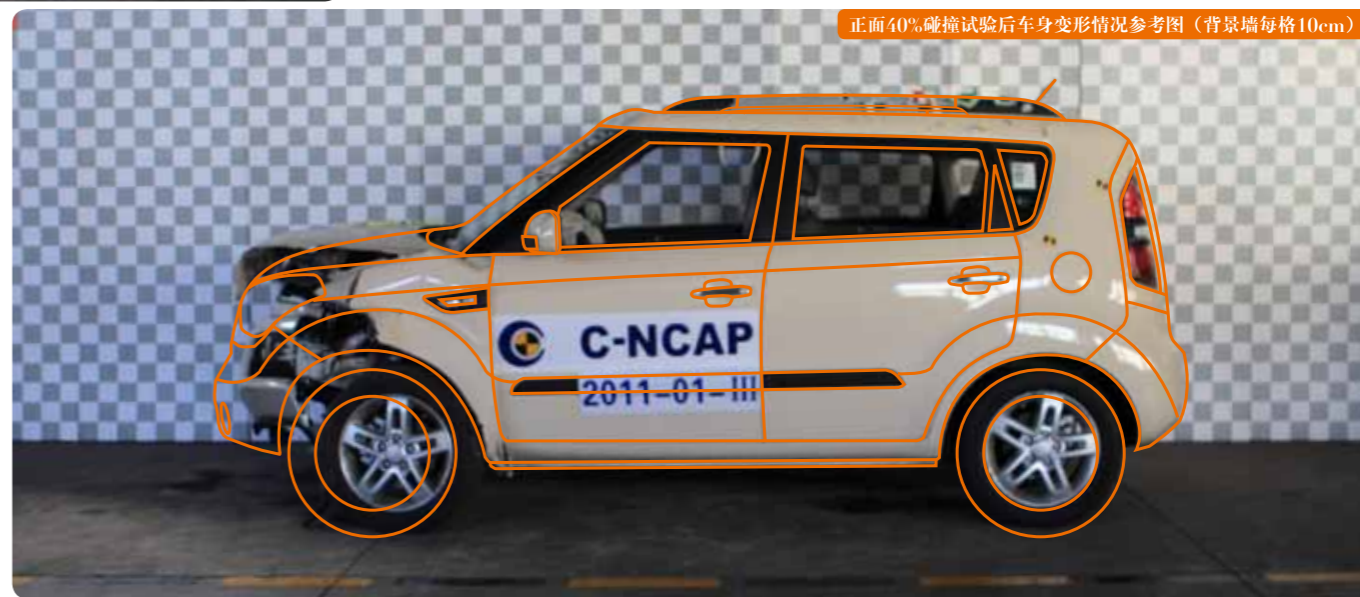
正面40%碰撞试验后车身变形情况参考图（背景墙每格10cm）

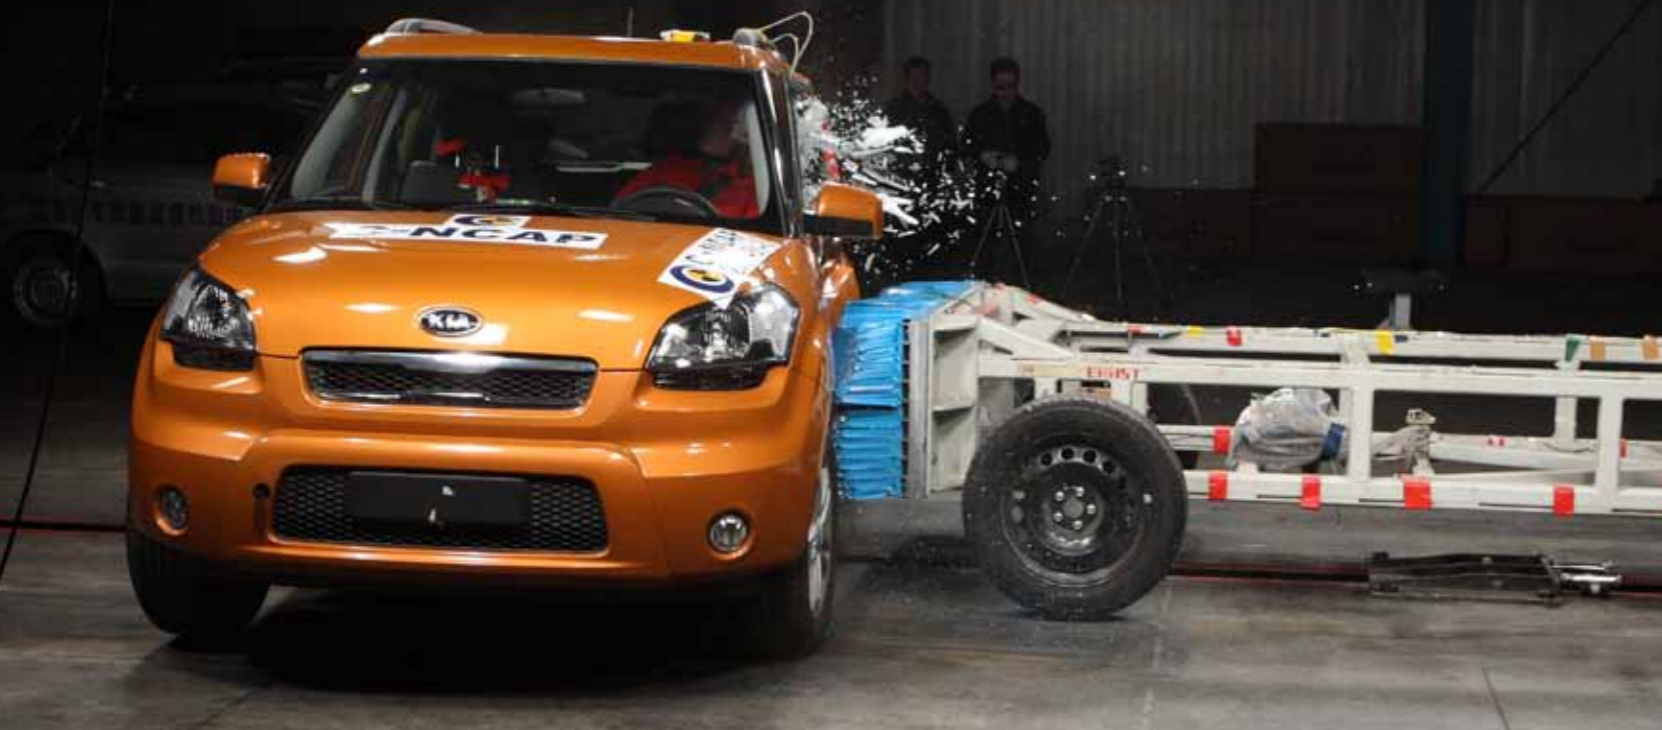
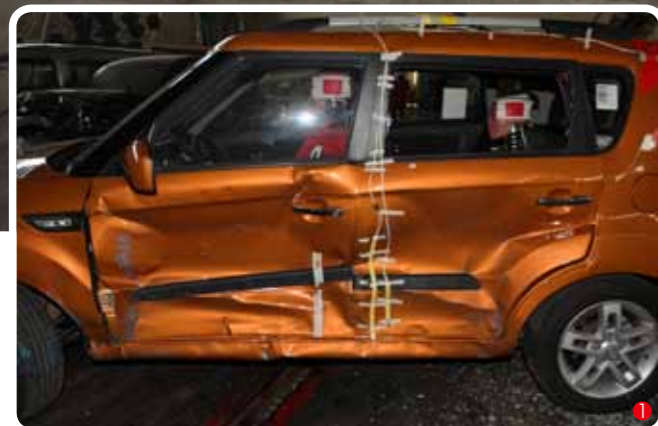
1. 侧面碰撞后车身凹陷变形明显
2. 驾驶席假人胸部与车门接触情况
3. 后排假人坐姿保持非常好
4. 驾驶席假人坐姿保持正常

程中驾驶席假人头部有一个很高的加速度峰值，可能是驾驶席假人的头部撞到了B柱上。在假人的胸部部位，三根肋骨传感器上测得的伤害值均不大，因此没有失分。但是假人腰部T12[®]传感器测得的Y向力非常高，被扣掉一定分数。这意味着在碰撞过程中假人的姿态有比较剧烈的变动，从而给假人的腰部造成了很大的伤害。假人的腹部部位也由于腹部力[®]较高而略有失分，但骨盆力很小，因此假人的骨盆部位没有出现失分。

从试验现场来看，碰撞后秀尔被撞击区域向内凹陷变形比较明显，特别是在车身下部，凹陷量很大。撞击侧前后车门上的防撞梁结构都很清晰，但布置的位置比较靠下，因此未能充分发挥抵御侧面侵入变形的作用。车辆内部，驾驶席假人的腹部与门扶手之间有比较明显的碰撞接触痕迹，但坐姿基本保持稳定。后排假人的安全约束系统没有失效。

从具体试验结果来看，驾驶席假人的头部3ms合成加速度[®]较高，造成该部位略有失分。这一指标较高说明在碰撞过
