非完美5星

一汽丰田RAV4安全性深入解析

文、图/王占强

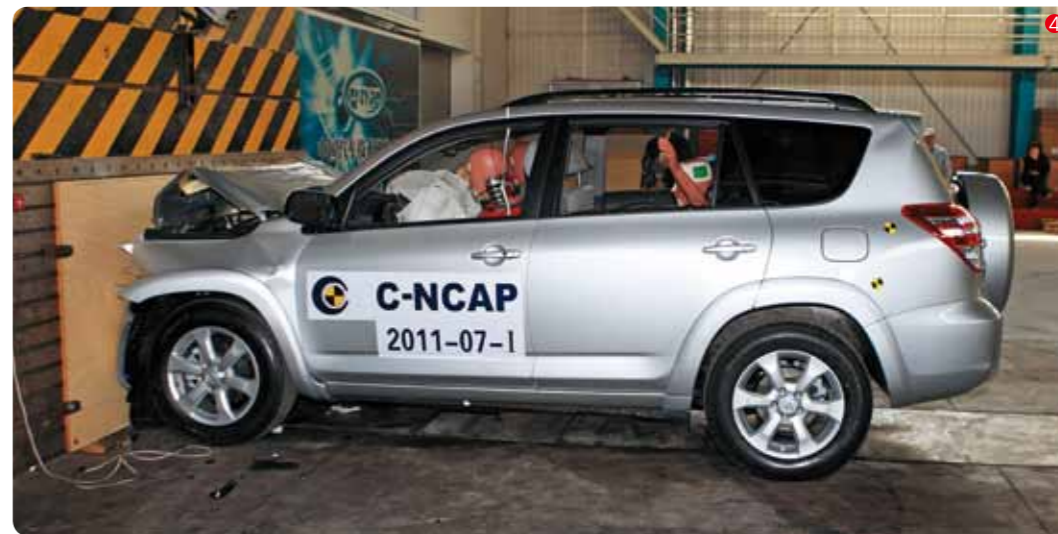
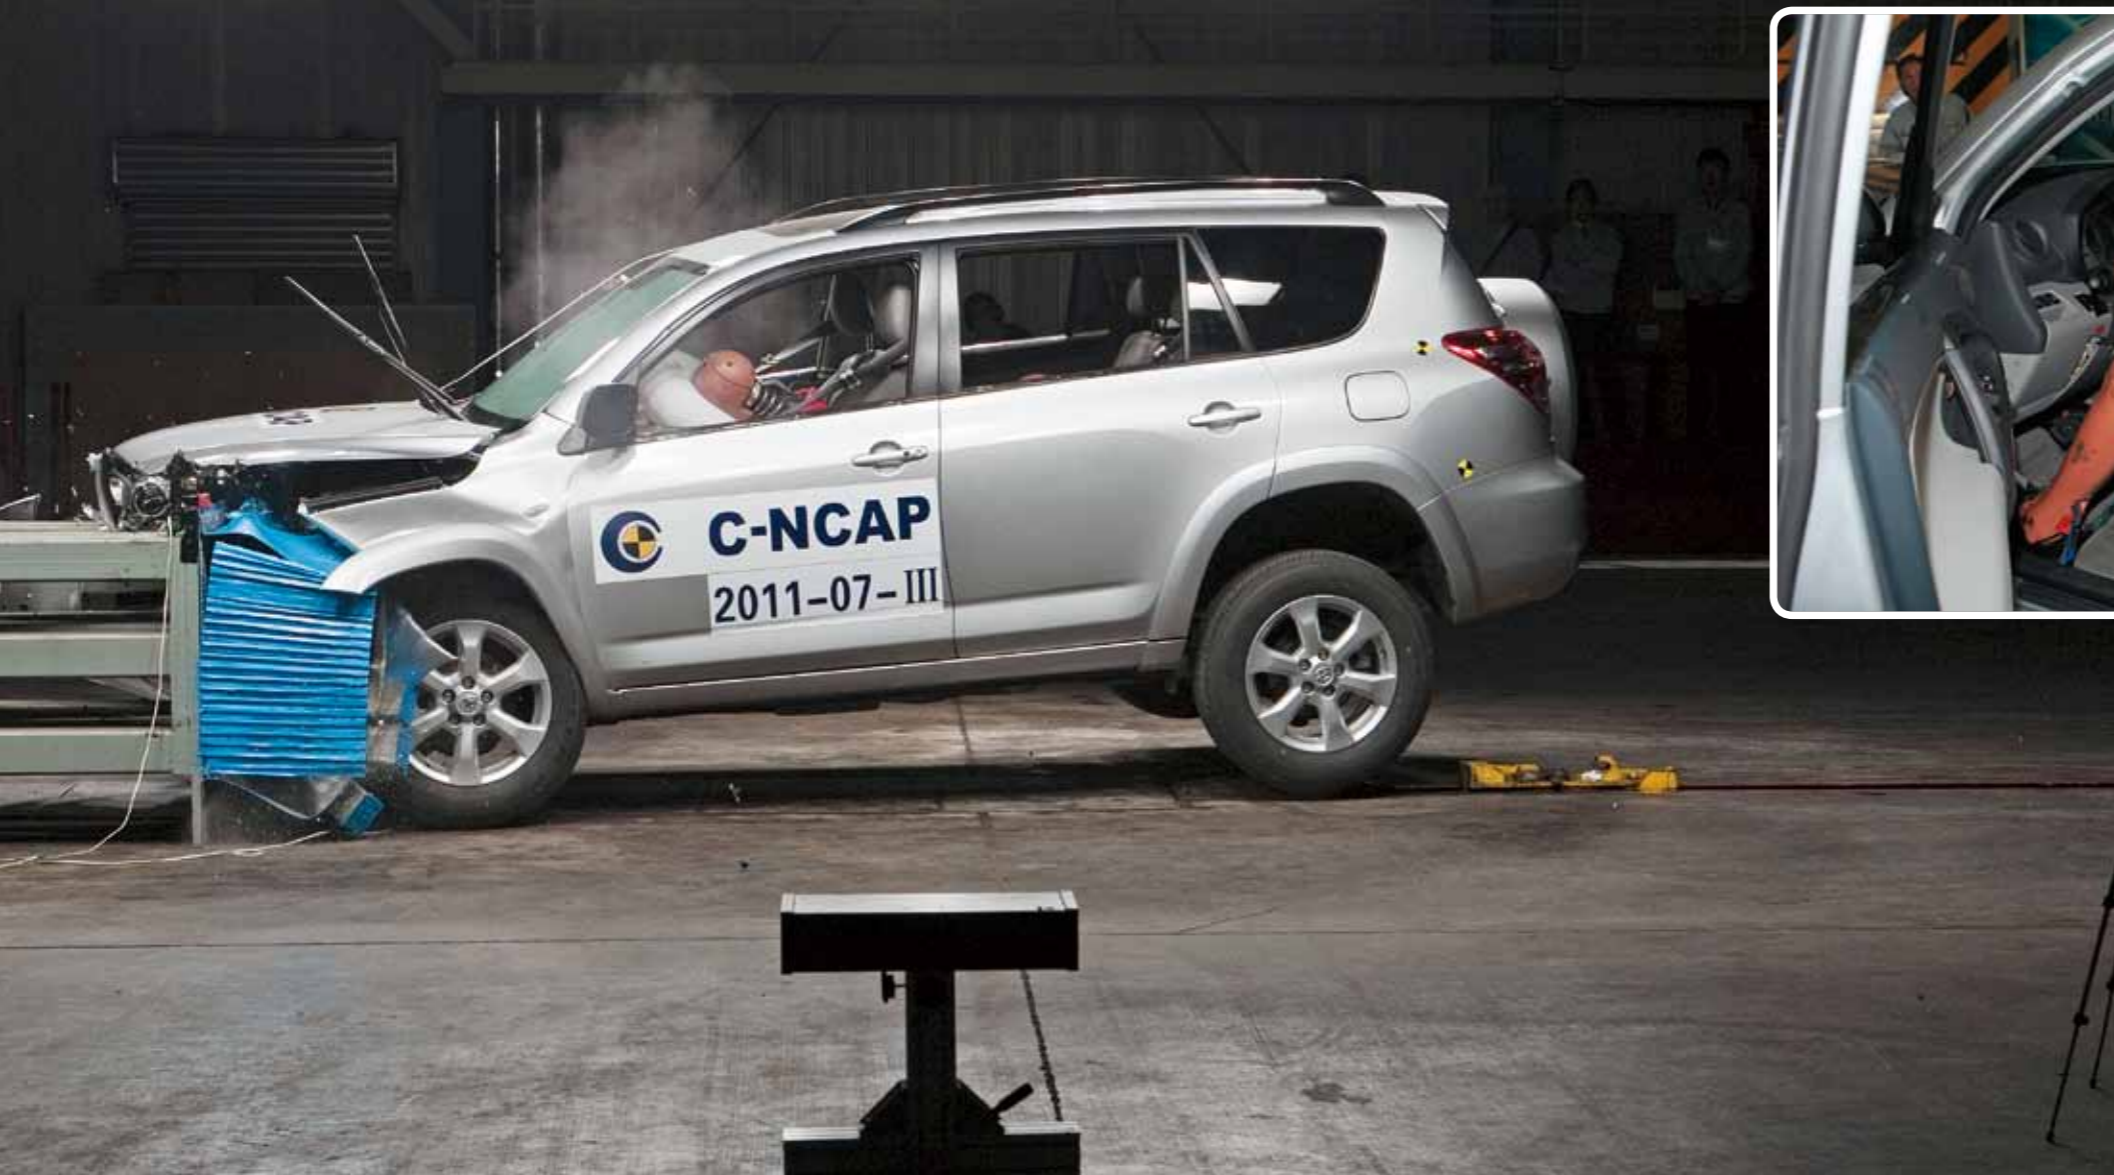
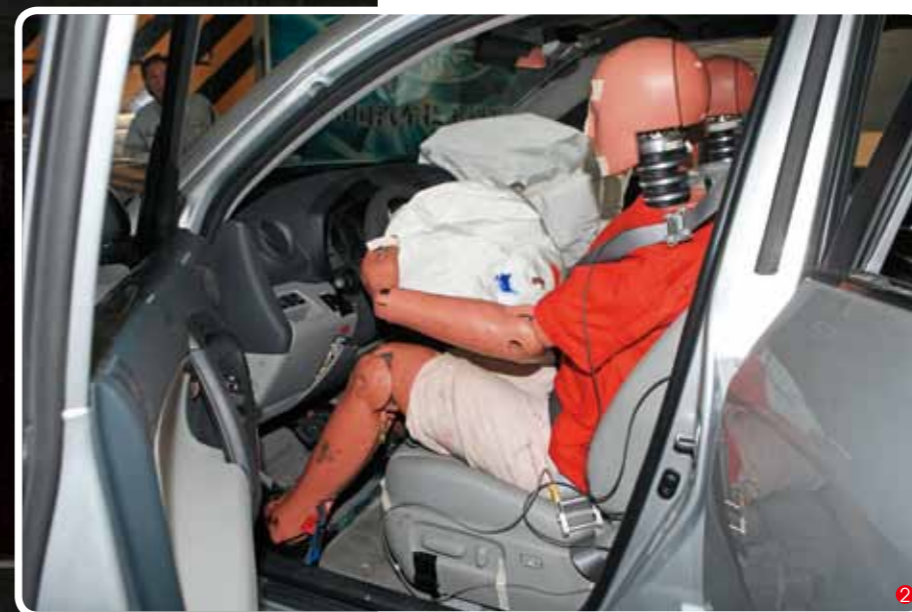
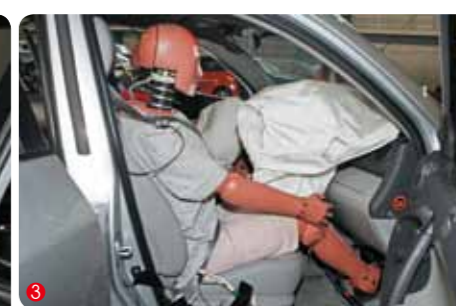
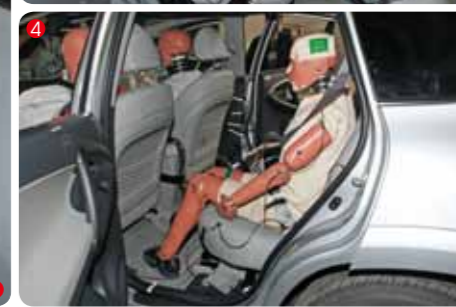
1. 正面100%碰撞试验后，驾驶席假人头部与安全气囊的接触痕迹清晰、位置准确
2. 具有预紧及限力功能的安全带减轻了前排乘员席假人的胸部伤害
3. 儿童假人头部与前排座椅有明显的撞击痕迹
4. 碰撞后测试车辆几乎没有反弹，说明RAV4的车身前端钢性很“软”，有利于吸能

从具体试验情况来看，RAV4为车内3个成年假人都提供了很好的保护。碰撞后车身前端溃缩变形均匀，车身结构吸能充分。车内前排2个正面安全气囊也都正常展开，与假人头部的接触痕迹清晰准确。而且该车型的前排安全带具有预紧及限力功能，这对减轻假人胸部受到的伤害具有非常重要的作用。

但在对儿童乘员的保护方面，RAV4却做得有些不尽如人意。该车型虽然配备了ISOFIX装置，这是一个可以有效保护儿童乘员的安全配置，按照C-NCAP的评分规则，本可以获得0.5分的加分。但是在碰撞试验中，儿童假人的头部碰到了前排椅背，且伤害值较大，按照C-NCAP的评分规则，不仅不能获得加分，而且该项试验的总分还要被扣掉1分。出现这种情况，说明丰田RAV4的ISOFIX装置在固定点位置和力学性能上还有待完善。

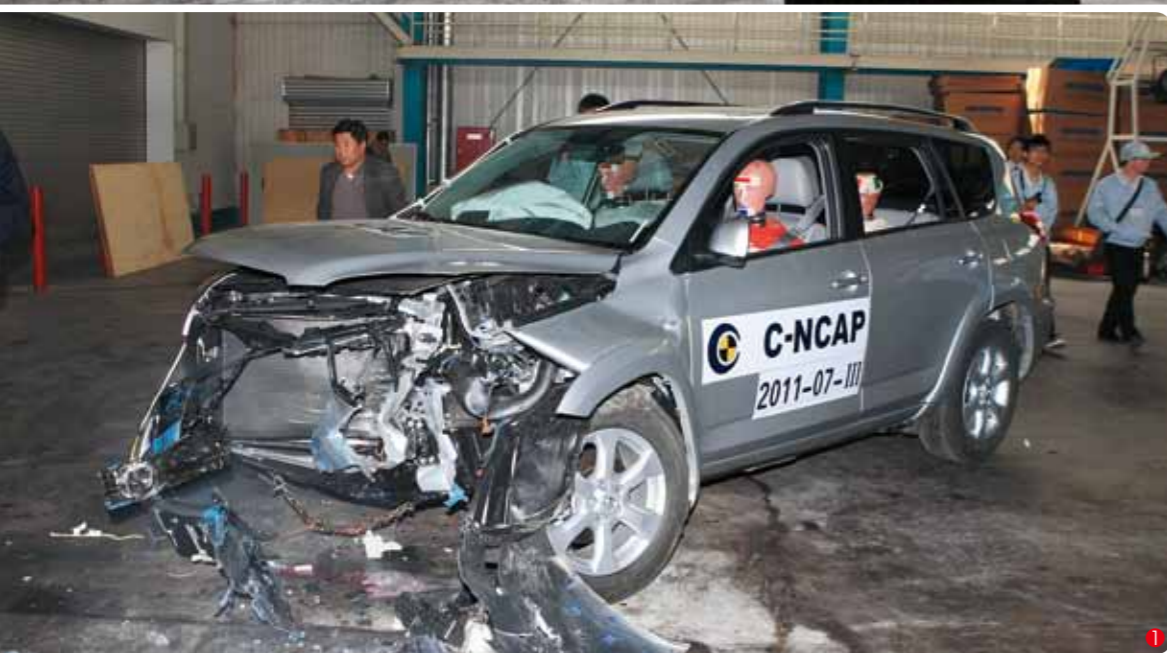
1. 正面40%碰撞试验后，发动机舱损毁较大，但乘员舱结构保持完整
2. 转向管柱溃缩变形，减轻了对驾驶席假人的胸部伤害
3. 前排乘员席假人腿部与手套箱之间有充裕的缓冲距离
4. 正面40%碰撞试验后，后排女性假人坐姿保持较好

在很多人的印象中，日系车“车皮薄”、“车身软”，一旦遭受高速碰撞，势必会出现严重变形。这种观点不全面，安全车身设计应该是该“软”的地方“软”，该“硬”的地方“硬”，一般情况下，发动机舱较“软”，用以吸收正面撞击能量，而乘员舱较“硬”，在激烈的碰撞中最大限度为乘员提供生存空间。在这方面，日系车做得比较好。在56km/h的正面40%碰撞试验后，RAV4的乘员舱结构保持

了非常好的完整性。轮胎没有爆胎，前挡风玻璃也保存完整，4个车门均可以正常打开，这些现象均表明测试车型的乘员舱结构变形量非常小。而在乘员舱内部，制动及油门踏板的变形量很小，转向管柱的溃缩设计减轻了对驾驶席假人胸部的伤害。

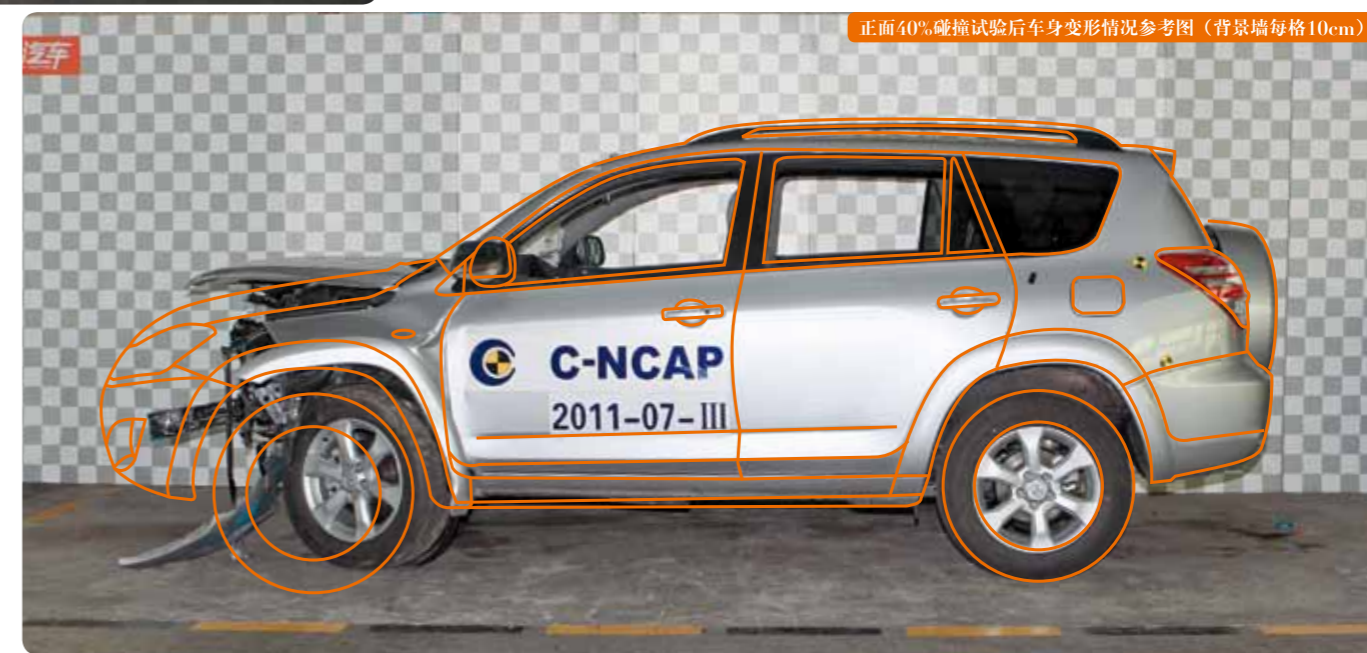
正面40%碰撞试验后车身变形情况参考图（背景墙每格10cm）

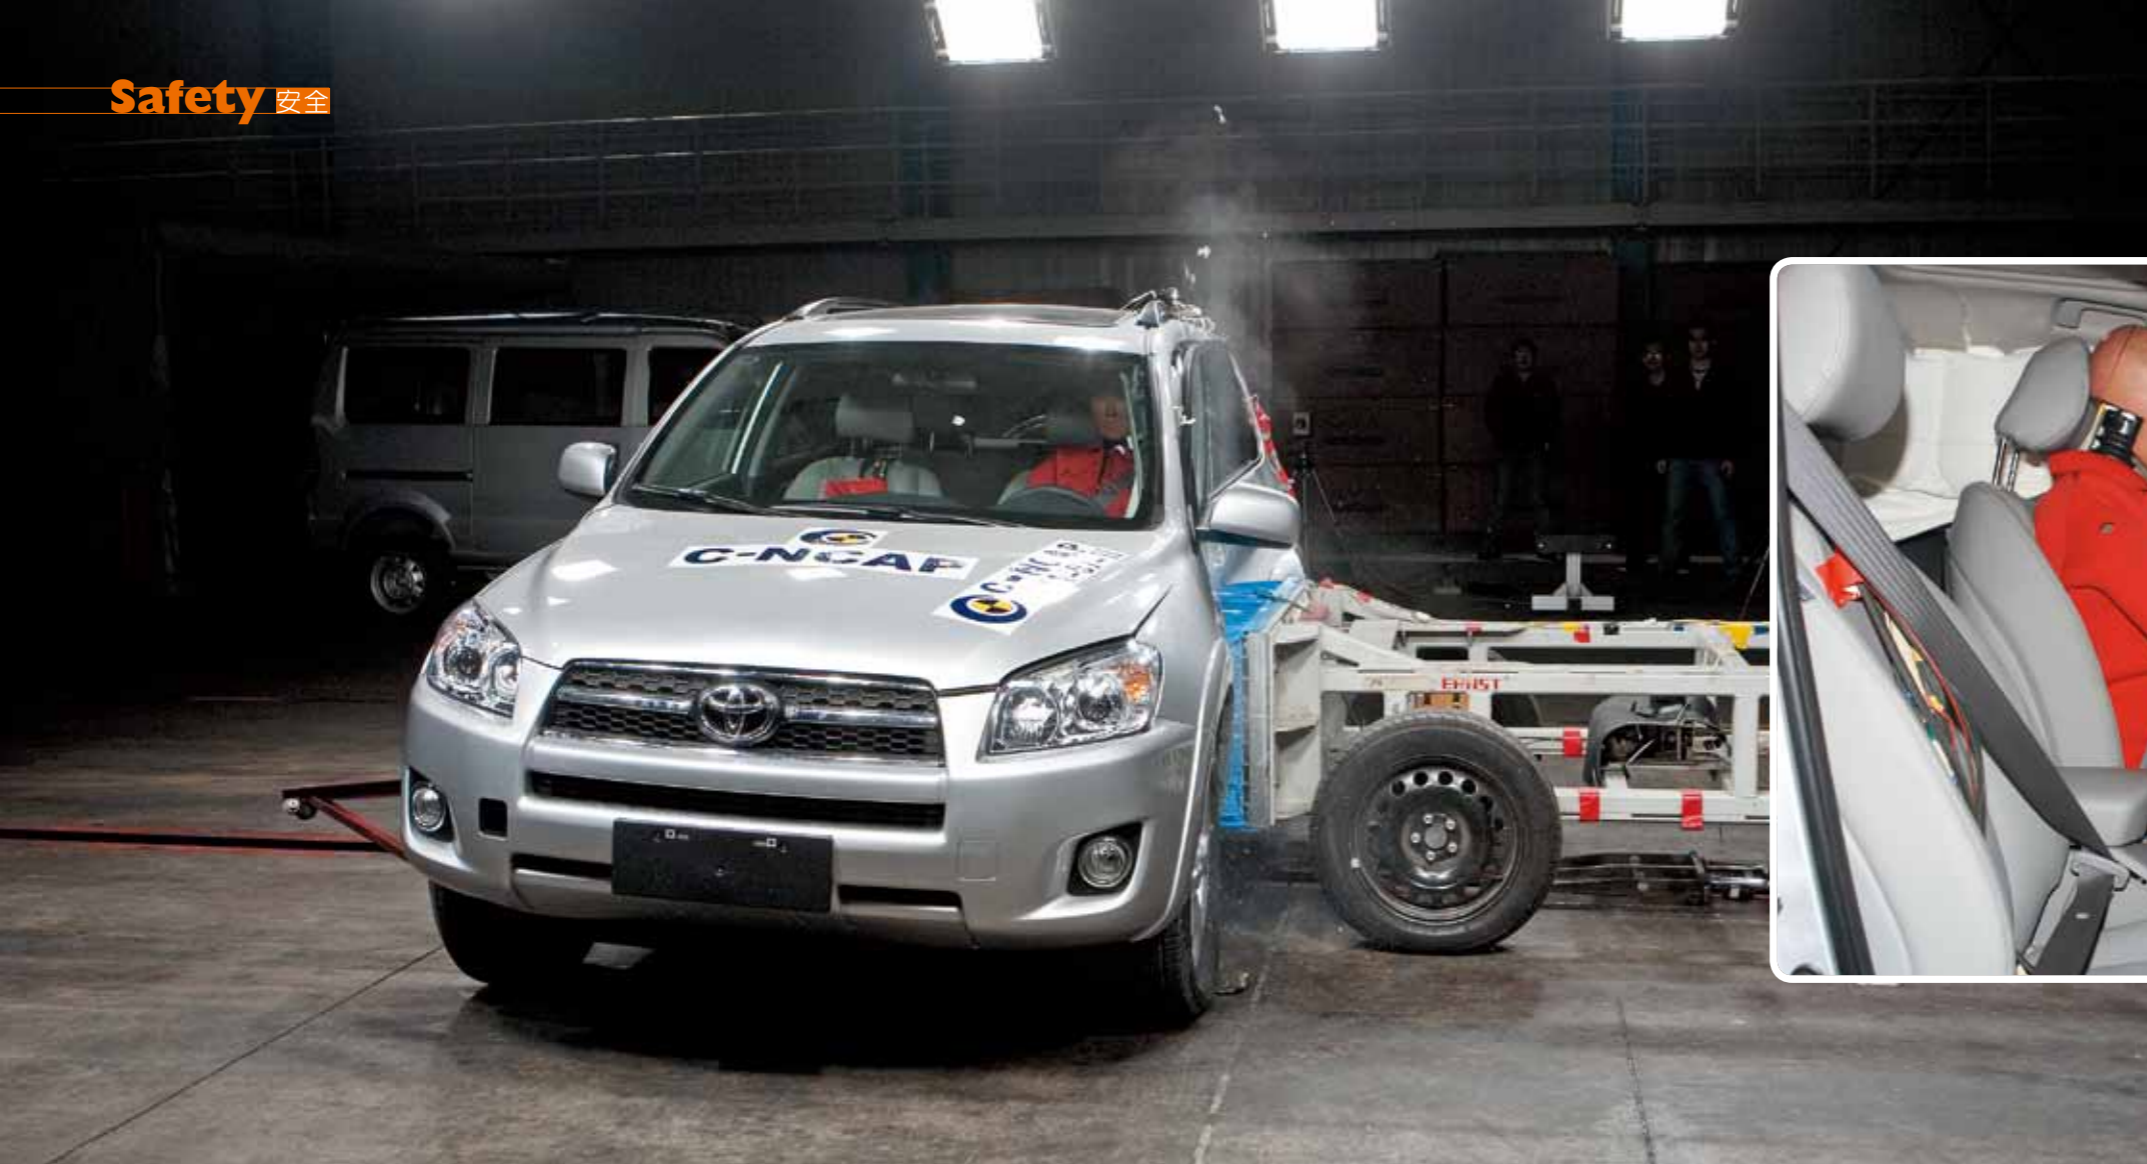
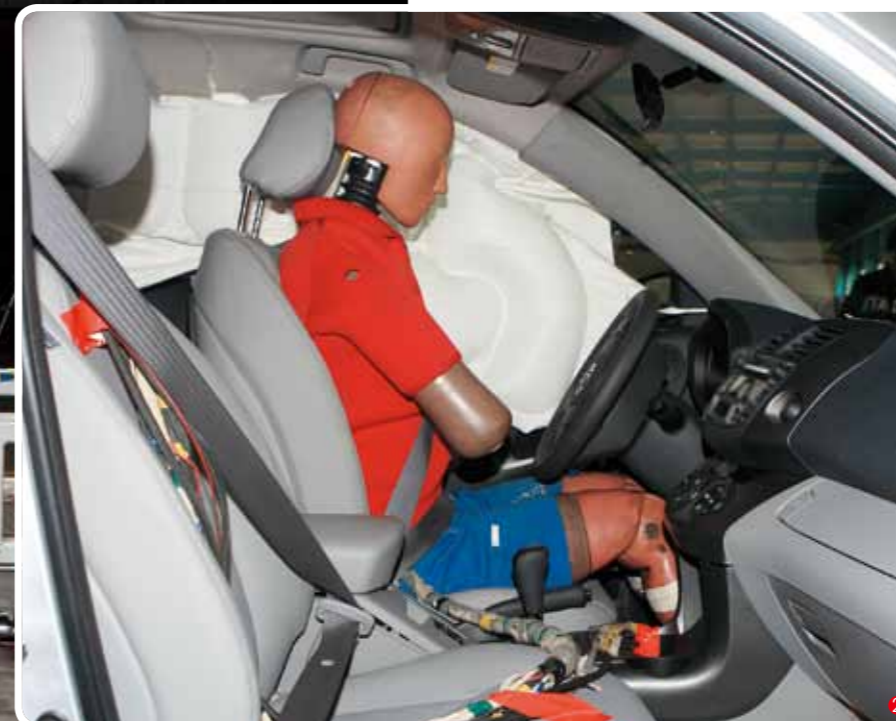
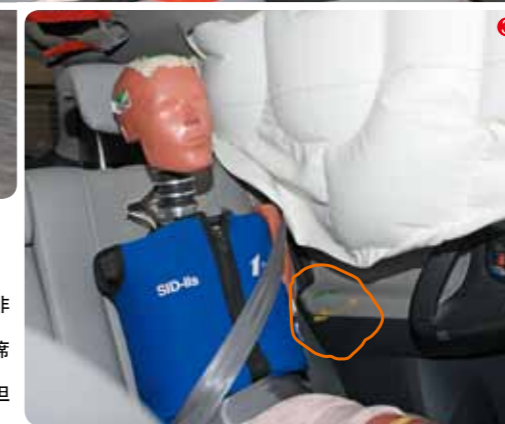
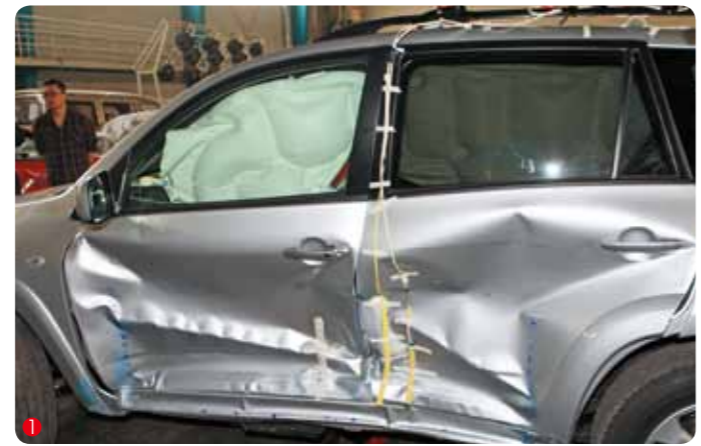
1. 侧面碰撞后，前后车门上的防撞梁结构都非常清晰
2. 在侧面安全气囊及侧气帘的保护下，驾驶员胸部和腹部受到的伤害都很小
3. 后排女性假人头部得到了侧气帘的保护，但胸部与车门有比较明显的接触痕迹

从碰撞现场来看，碰撞后RAV4被撞击侧前后车门的变形量很小，B柱区域没有明显的变形，前后车门上的防撞梁清晰可见。撞击区域主要出现在车门的下部位置，而与假人胸部对应的位置则几乎没有被撞到。乘员舱内部，侧面安全气囊及侧气帘均正常展开。前后排假人在座椅及安全带的约束下坐姿保持稳定。
