# 自主品牌SUV新高分

威麟X5安全性深入解析 文、图/王占强

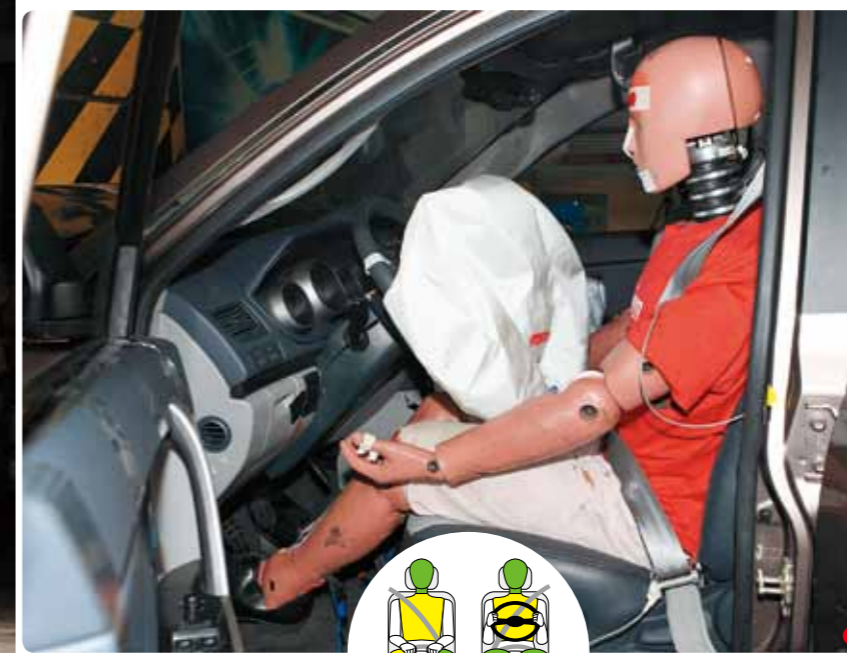
从具体试验结果来看，正面100%碰撞试验后，前排2个假人的头部和颈部在安全气囊的保护下都获得了满分。在胸部部位，驾驶席假人几乎没有失分，这说明安全带的预紧及限力装置调校得都非常到位，前排乘客席假人因为胸部压缩变形量<sup>①</sup>较高而出现一定失分，但仍获得了2.77分，这也是已测试自主品牌SUV车型中得分最高的车型。大腿和小腿部位分别由于前排乘客席假人的右腿膝盖滑动位移<sup>②</sup>和左小腿的胫骨指数<sup>③</sup>较高而稍有失分。总的来看，该项试验中前排2个假人的各个部位都得到了较好的保护，没有明显的缺陷，这也意味着一旦发生实际交通事故，车内乘员的受伤风险将会很小。

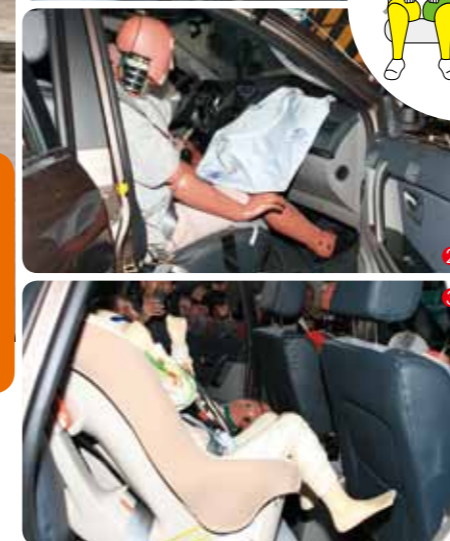
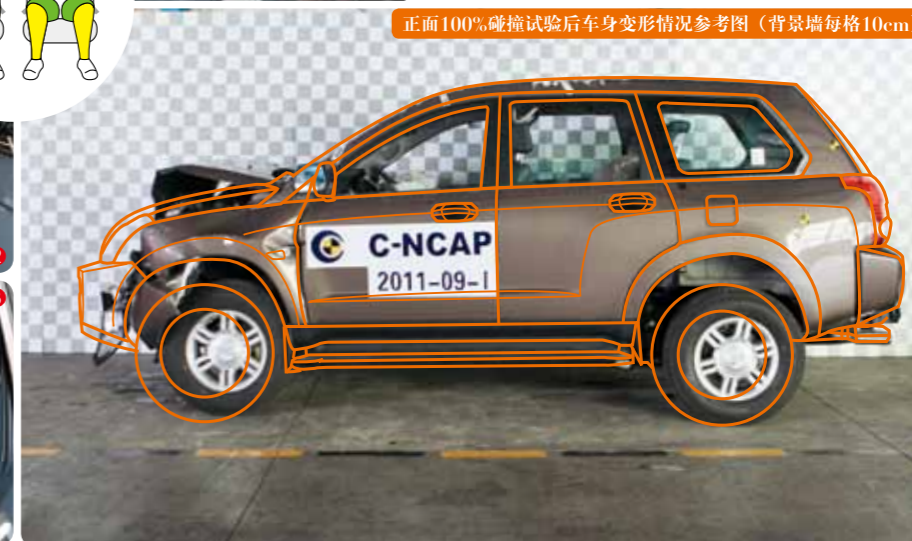
正面100%碰撞试验后车身变形情况参考图（背景墙每格10cm）

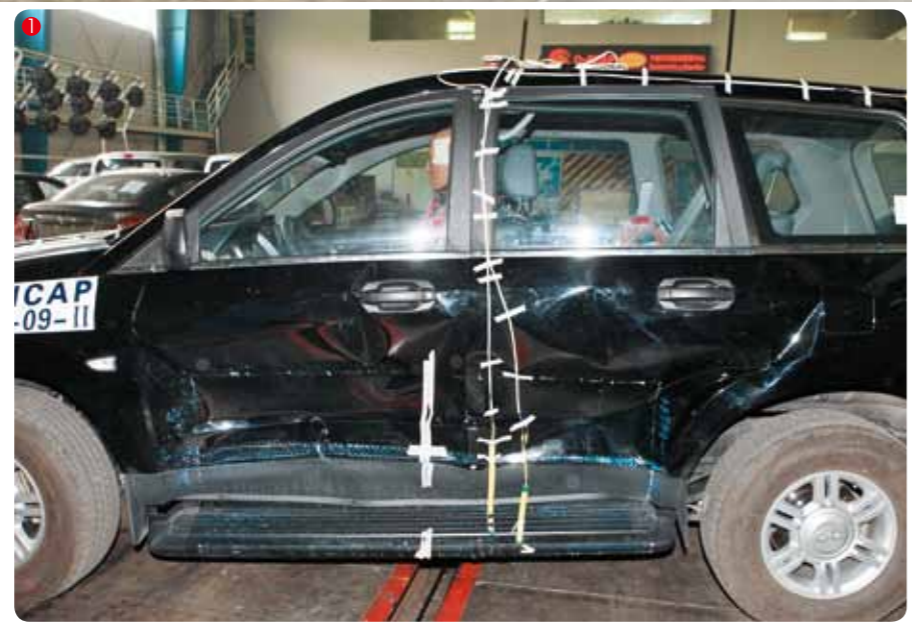
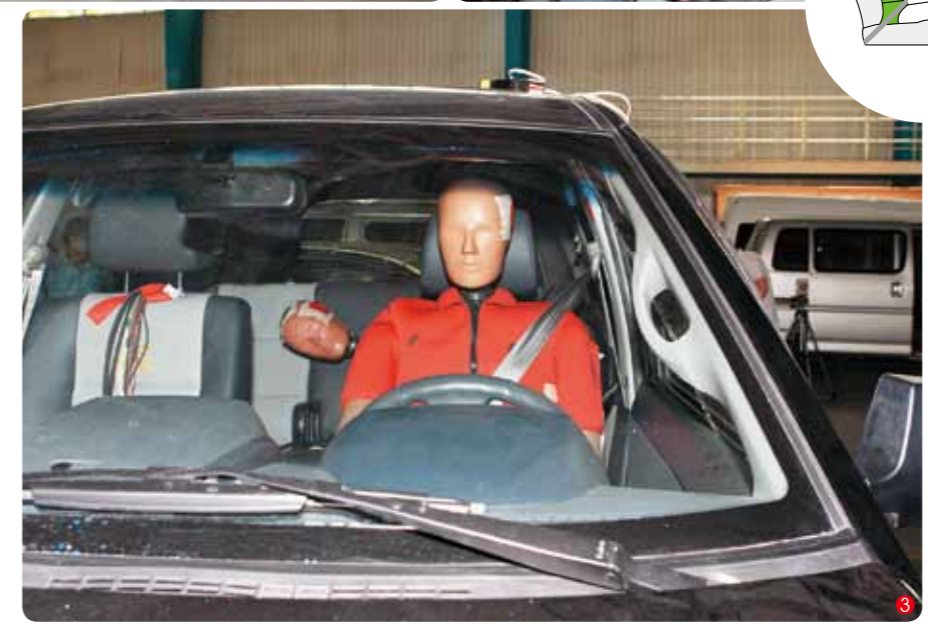
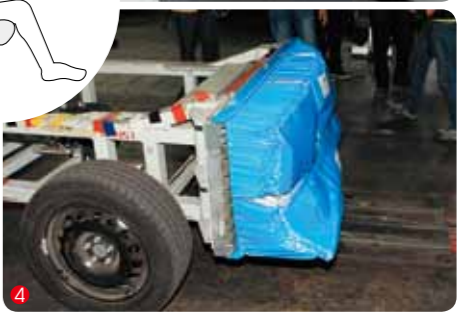
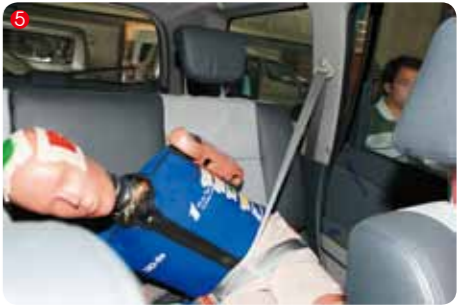
1. 正面40%碰撞后，由于采用非承载式车身，威麟X5的底盘与车身相对位移明显
2. 正面40%碰撞后，转向管柱及转向盘被顶了起来，增加了乘员受伤风险
3. 正面40%碰撞后，踏板向后位移量较大，导致假人小腿受到严重伤害
4. 正面40%碰撞后，前排乘员假人坐姿保持稳定

C-NCAP正面40%碰撞试验的碰撞速度较高（56km/h），同时碰撞接触面积小，如果车身的强度不够或者结构设计不合理的话，就容易出现侵入变形，导致车内假人受伤。从试验结果来看，威麟X5的车身结构设计不太理想，其在该项试验中仅获得10.85分，是三项试验中得分最低的一项。

威麟X5的测试结果总体表现良好，特别是抗侧面碰撞能力很强。相比之下，该款车型抗正面撞击能力表现欠佳，特别是发生正面40%碰撞时，转向机构（主要是转向管柱及转向盘）向上位移量过大，这会对驾驶员上躯干及头颈部位的保护产生负面影响；与此同时，驾驶员的踏板向后移动量也过大，这会加大碰撞过程中对驾驶员小腿的伤害。因此，提醒制造商应针对正面40%碰撞试验情况，对车身结构及转向机构加以改进。

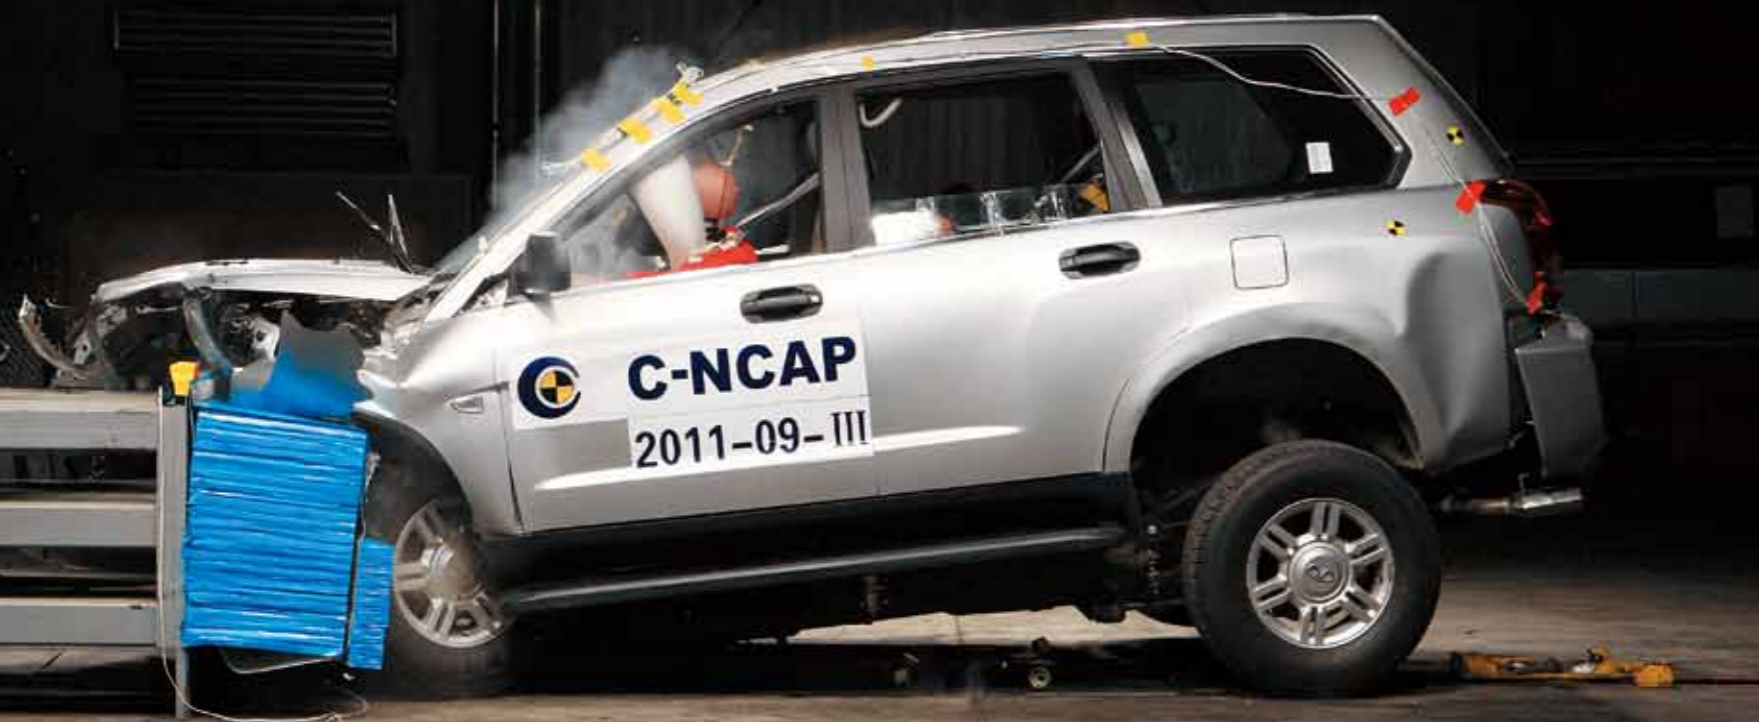
从碰撞试验现场来看，碰撞后威麟X5的转向管柱被向上顶了起来，向上及向后的位移量严重超标。出现这种情况会对驾驶席假人的头部造成严重伤害，因此按照C-NCAP评价规程，假人的头

颈部得分要被扣掉1分。为了避免转向管柱的侵入变形，很多车型都采用可溃缩式转向管柱，即在碰撞过程中通过2到3段的溃缩折叠来减少转向管柱的侵入变形量。从威麟X5的该项试验情况来看，其转向管柱的溃缩设计没有达到预定的设计目标。在对假人的腿部保护上，驾驶席搁脚板及制动踏板的侵入变形量都非常大，造成驾驶席假人左小腿的胫骨指数较高，最终该部位仅获得0.68分（满分4分），这也意味着一旦发生类似交通事故，驾驶员腿部受伤的风险会很高。

综合三项试验表现来看，威麟X5在安全约束系统匹配及侧面保护方面均做得比较好，达到了同级车的先进水平，但在车身的正面碰撞保护方面，还有很大的改进余地，还需要通过提高车身强度、改进结构设计等来增强抵御侵入变形的能力。

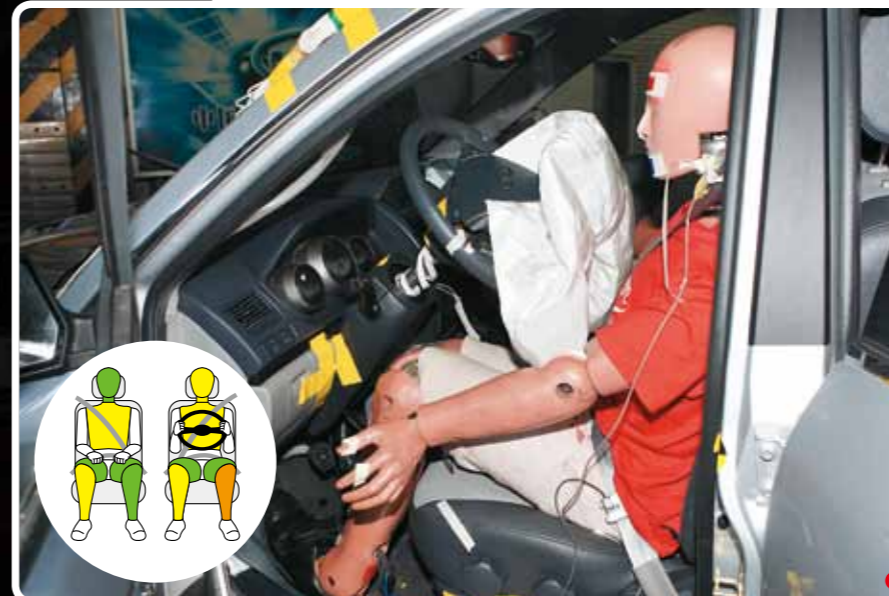
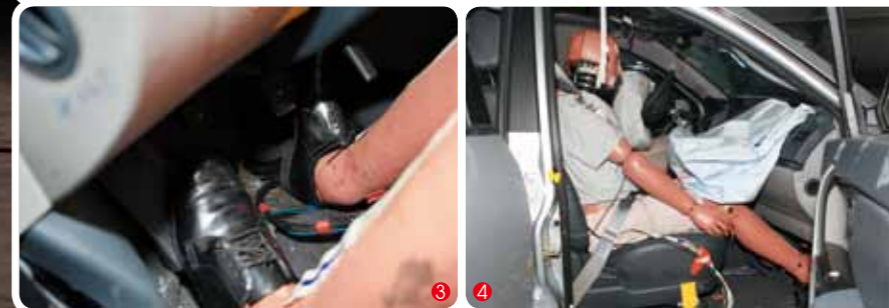
正面100%碰撞试验中，由于其有较大的乘员空间，因此表现尚可。但在正面40%碰撞中，测试车型左前轮被撞偏，没有很好地将力的传递路径通过门槛纵梁、地板纵梁传递到车体后部。左前轮撞偏后，空间被让出，转向机构被顶入乘员舱，导致假人头部出现失分；此外，由于仪表板横梁入侵，假人腿部失分严重。
