C-NCAP测试车型资料

安全跃居主流

华泰B11安全性深入解析

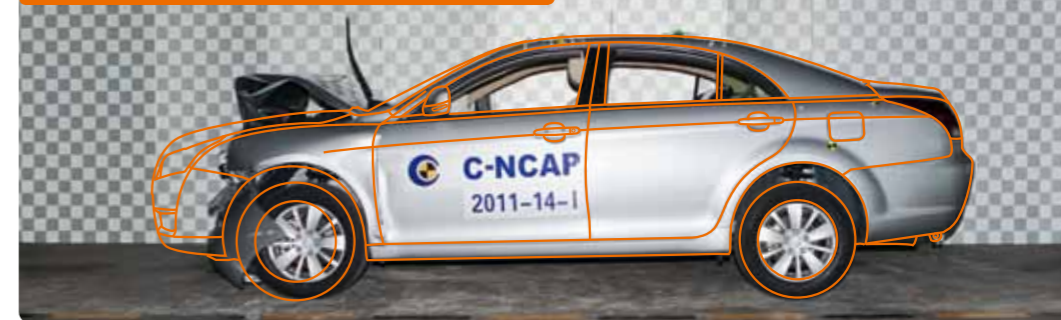
正面100%碰撞试验后车身变形情况参考图(背景墙每格10cm)

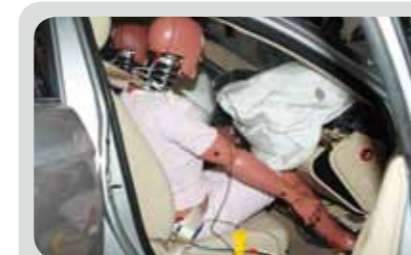
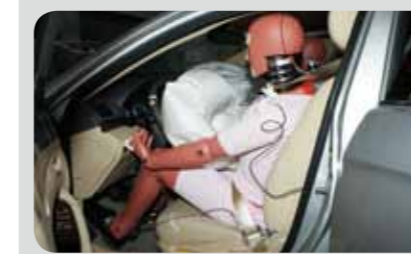
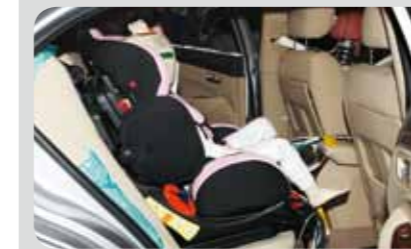
正面100%碰撞试验后，华泰B11的后退距

离很短，仅1m左右，发动机罩向上褶皱变形以吸收碰撞能量，其左右两端的溃缩变形非常均匀，这些迹象均表明华泰B11的车身结构具有非常好的吸能水平。在安全带和安全气囊的保护下，车内前排假人的座椅均保持稳定，座椅导轨没有出现明显位移，这些迹象表明华泰B11的约束系统匹配较好。

试验结果也充分印证了这一点。在安全气囊的保护下，前排两个假人的头部和颈部均获得满分。胸部部位除驾驶席假人的胸部压缩变形量^①稍高之外，其他各项指标均得到很好的控制，因此获得了3.14分的高分，这对于自主品牌车型来说实属不易。由于座椅导轨没有失效，再加上安全带也发挥了束缚假人坐姿的作用，因此前排两个假人的膝部均未与内饰件发生接触而造成失分。因车内空间狭窄，驾驶席假人的右小腿与中控台发生接触，造成胫骨指数^②值较高，导致小腿部位出现一定的失分，但最终得分仍在可接受范围之内。

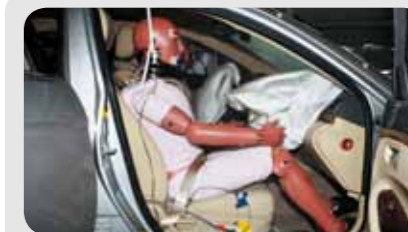
前排乘员席假人腿部受到的伤害很小

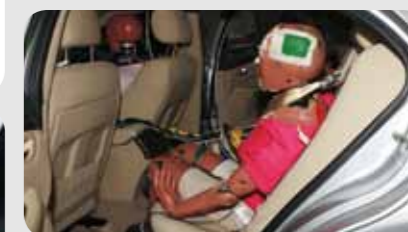
后排假人的坐姿保持稳定

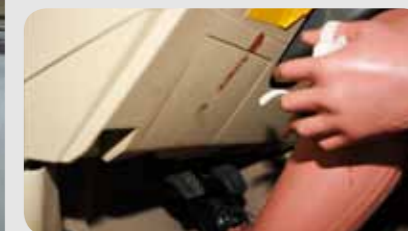
驾驶席假人的左腿与内饰件有明显的接触痕迹

华泰B11在正面40%碰撞试验中获得了13.51分的不错成绩，其中假人的头颈部和大腿部位都获得了满分。胸部部位由于驾驶席假人的胸部压缩变形量略大而稍有失分。小腿部位，前排两个假人的胫骨指数和小腿压缩变形量[®]均不大，但由于踏板变形量较大而被扣掉一定分数，这说明华泰B11的踏板溃缩装置在碰撞过程中没能正常压溃，从而使驾驶员的小腿部位存在潜在的受伤风险。

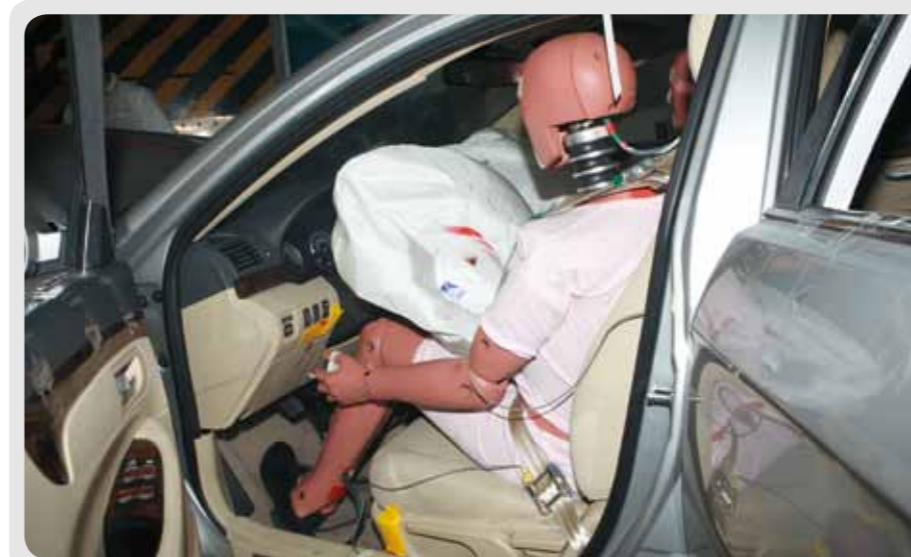
◀ 正面40%碰撞试验后，华泰B11的正面安全气囊正常展开

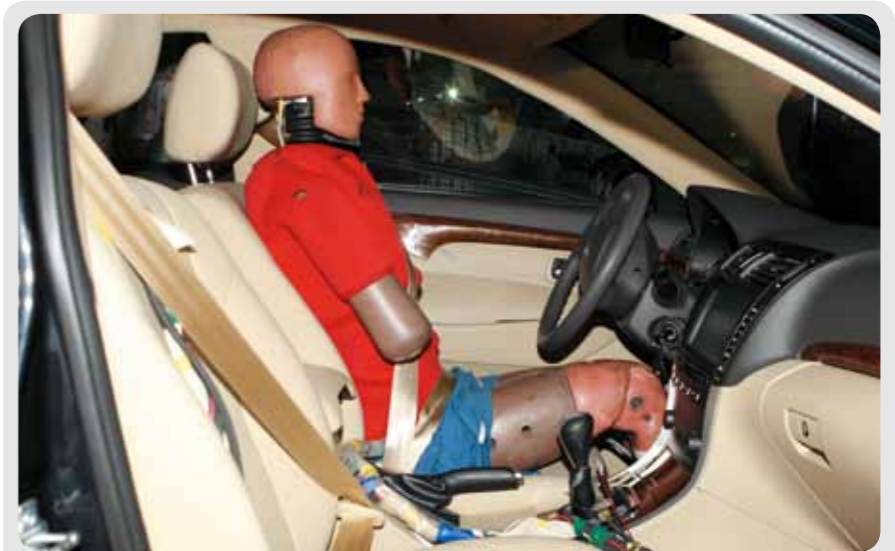
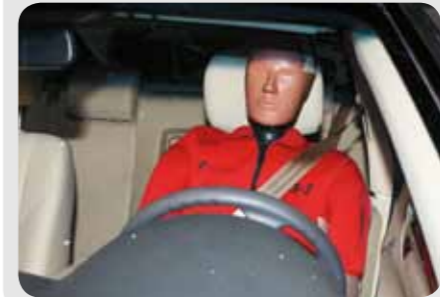
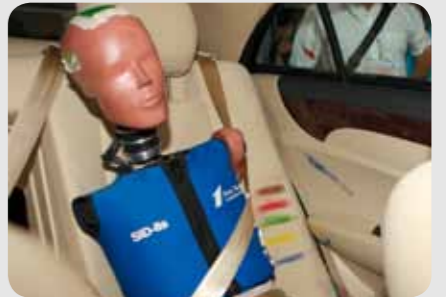
华泰B11在该项试验中得分较低主要是因为驾驶席假人的胸部和腹部受到的伤害较大。具体来看，胸部因为T12[®]及背板力Fy[®]严重超标，按照C-NCAP的评分规则要被扣掉2分。这意味着在碰撞过程中假人的姿态保持得不是很好，可能发生了严重的扭曲和转

动。这与座椅的设计有关，华泰B11还需要改进座椅的形状及材料使其能够更好地为驾驶员提供保护。同时驾驶席假人的腹部因腹部力[®]较大也失分较多，这除了由于华泰B11未配备侧面安全气囊外，车门内饰件的凸角或者材料硬度较大，也可能是其失分原因，华泰还需要对B11的车身结构进行细致分析，来寻求改进措施。
